# Estructuras Aporticadas de Hormigón Armado que Colapsaron en el Terremoto del 16 de Abril de 2016 en Tabuga– Ecuador

## Collapse of Reinforced Concrete Framed Buildings in the Earthquake of April 16th 2016, Tabuga– Ecuador

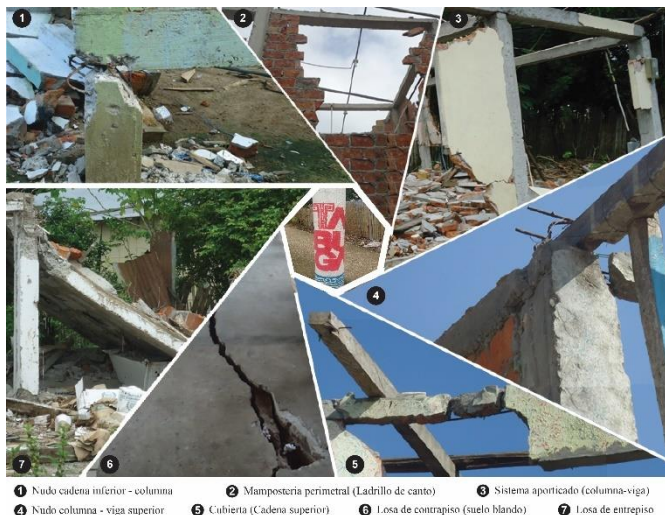
Las vigas de manera general en las edificaciones observadas, poseen la misma distribución del acero de refuerzo que las columnas. Su sección transversal es de 20 cm de base x 12 cm de altura, y cubren luces de 4,00 m entre columnas. Cabe destacar que la armadura de acero tiene indicios de corrosión.

Figura 2. Estado físico de las edificaciones en el momento de la evaluación.  
Fuente el autor.

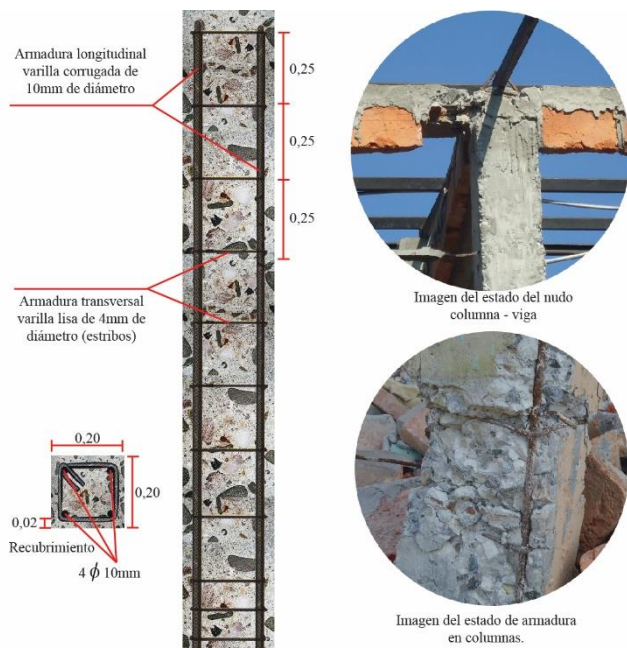
Figura 3. Armadura de refuerzo en viga y columna (representación esquemática).

(Riddell & Hidalgo, 2017). De todas maneras, en cualquiera de los casos, los elementos ensayados no cumplen con ninguno de los requisitos establecidos: los estribos fueron de apenas 4 mm de varilla lisa con espaciamiento de 25 cm tanto en vigas como en columnas. Todo esto trae consigo deficiencias estructurales, principalmente en la baja capacidad de absorción de fuerza cortante por deficiente confinamiento del hormigón, sobre todo en los extremos de viga y columna, que deben ser zonas más protegidas donde se propicie la falla dúctil antes que la frágil; como se lo analizará posteriormente.

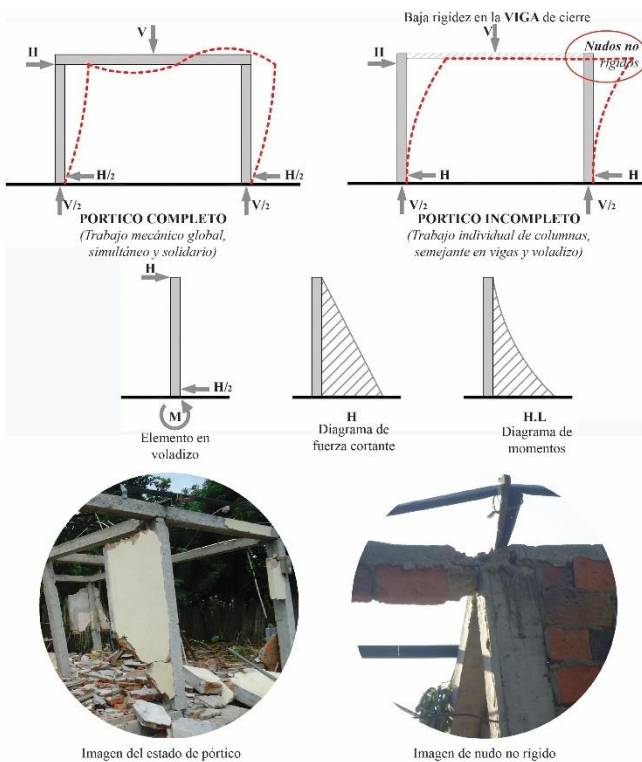
Las edificaciones analizadas, no cumplen con estos condicionantes de los pórticos estructurales, la viga metálica de la cubierta impidió que se consiguieran nudos rígidos y desequilibró la continuidad de rigidez global del pórtico. Frente a la acción de la carga sísmica, la estructura se pandea produciéndose grandes deflexiones laterales, que se incrementan en cada oscilación por la falta de rigidez superior. La columna se ve forzada a trabajar como si fuera una viga en cantilever (voladizo).

En el empotramiento de la base se produce el mayor cortante y el mayor momento. Estas columnas fallaron precisamente en su base, no se aprecian fisuras ni rajaduras que indiquen que se produjeron esfuerzos de compresión o tracción por efecto de momento flector. Más bien se observa una falla frágil por fuerza cortante que hace que la columna prácticamente se arranque de su base y se desplome.

Ésta marcada diferencia de rigidez entre las dos plantas aporricadas de la vivienda tomando en cuenta la escasa densidad de los muros, con alta flexibilidad, da lugar al fenómeno desestabilizador conocido como **piso blando o suave**.

Figura 4. Estado y lectura de pórticos. Fuente el autor.
