Espín Mayorga Manuel Eduardo
Facultad de Ingeniería en Geología,
Minas, Petróleos y Ambiental
e-mail: meespin@uce.edu.ec

EVALUACIÓN DE LOS EFECTOS DE LA CONTAMINACIÓN AMBIENTAL, EN LA PRODUCTIVIDAD DE LOS CULTIVOS AGRÍCOLAS, EN LA PARROQUIA DE TUMBACO

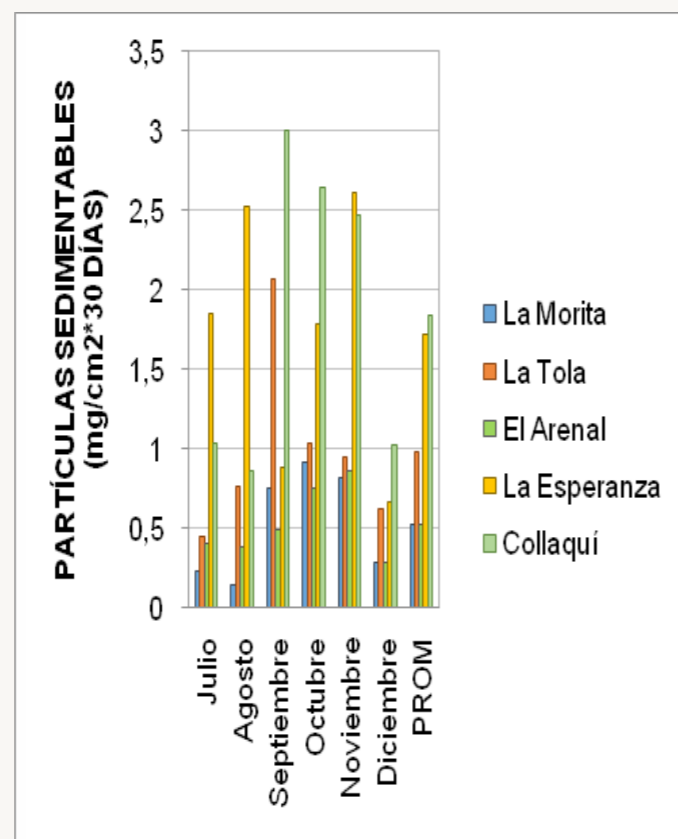
Fig. 4 Partículas sedimentables

De los valores reportados se observa que las concentraciones de partículas sedimentables en los sectores de La Morita, La Tola y El Arenal, se encuentran por debajo de 1mg/cm 230 días, mientras que, en los sectores de la Esperanza y Collaquí se supera este valor. En estos sectores existe la presencia de un mayor tráfico vehicular [11].

La calidad del aire, presenta una pequeña excedencia en las partículas sedimentables, en los distintos puntos de muestreo realizados durante el estudio, que no afectan a los cultivos agrícolas.

Considerando la pequeña excedencia en las partículas sedimentables, la calidad del aire, en los distintos puntos de muestreo, no afecta a los cultivos agrícolas.

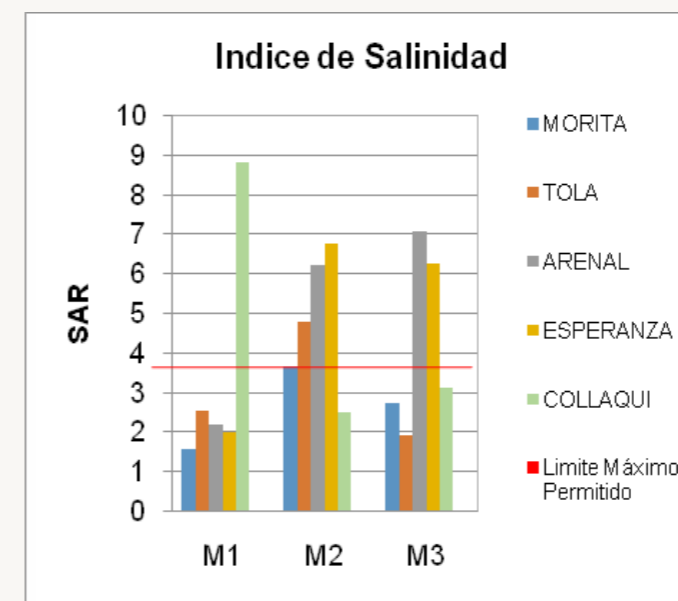
Fig. 5 Variación índice SAR en suelo

Los análisis de los criterios de calidad del suelo nos indican que el límite de tolerancia del suelo en el barrio TULAS establece un valor de 4 para el índice SAR; a este valor se producirá cualquier tipo de cultivo, en el área de estudio, en la época seca. A excepción de Collaquí, los valores de SAR se encontraron dentro del límite permisible; en la época lluviosa se observa que los valores de SAR, a excepción de Collaquí se incrementaron, variación que podría darse debido a que

las precipitaciones y la escorrentía ocasionen que el suelo pierda su permeabilidad [12].
