# Aplicación de tecnología ácida no corrosiva biodegradable para limpieza de pozos petroleros en Cuenca Oriente

ARTÍCULO ORIGINAL

## Application of biodegradable non-corrosive acid technology for cleaning oil wells in the eastern basin

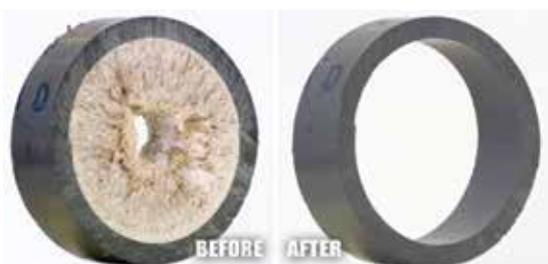
Figura 1: Muestra con escala (antes) y muestra sometida a limpieza ácida (después). Fuente: Apex Engineering. Products Corporation.

El presente artículo se basa en la utilización de tecnología ácida no corrosiva y biodegradable (Fig. 1) para su aplicación en limpieza de pozos petroleros ubicados en la Cuenca Oriente del Ecuador.

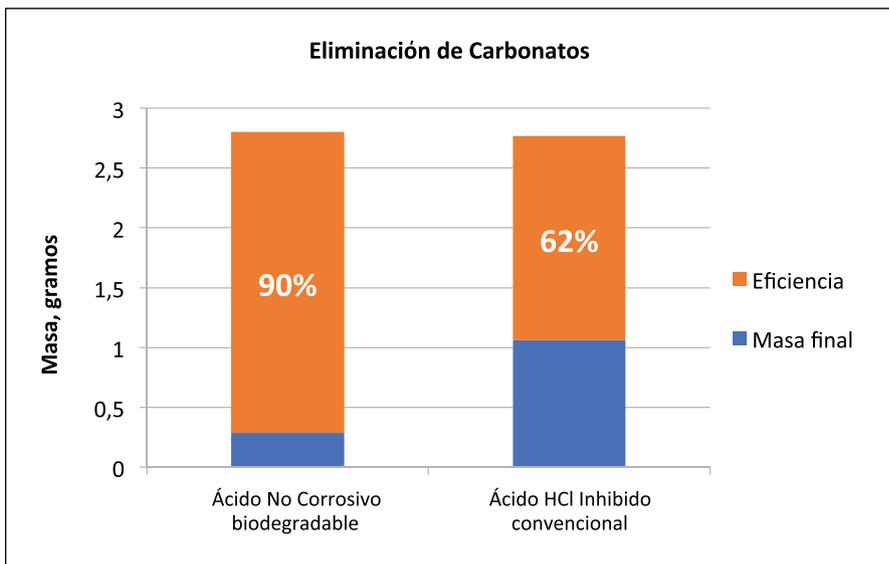
Figura 2: Comparativa de eliminación de incrustaciones de carbonatos. Tiempo 25 minutos. Fuente: Intermipetrol S.A.

corrosiva. Para cada ácido se realizó un ensayo por separado y se verificó el porcentaje de pérdida de peso por eliminación de carbonato en cada cupón. Como se observa en la figura 2, la eliminación de carbonatos fue mayor en el cupón con el ácido no corrosivo biodegradable con 90 %. Por otro lado, el cupón metálico con HCl (12%) obtuvo una pérdida de peso del 62% constatando mayor porcentaje en el primer ensayo.

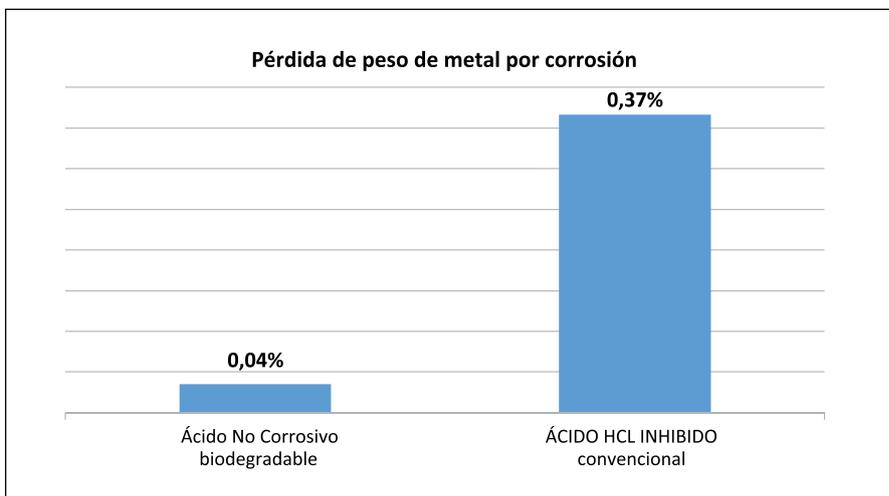
Figura 3: Comparativa de pérdida de peso de metal por corrosión. Tiempo 4 horas. Fuente: Intermipetrol S.A

Otro ensayo realizado fue la verificación del porcentaje de pérdida de peso en cupones metálicos limpios (sin escala) al ser sometidos por separado al contacto de HCl 12% y tecnología ácida no corrosiva (Fig. 3). Después de 4 horas de ensayo con el ácido no corrosivo biodegradable se obtiene una pérdida de peso de 0.04% mucho menor a su contraparte que obtuvo una pérdida de 0.37%. En el mismo período de tiempo el cupón en contacto con HCl 12% generó mayor desgaste del cupón metálico respecto al cupón de prueba con tecnología ácida no corrosiva.

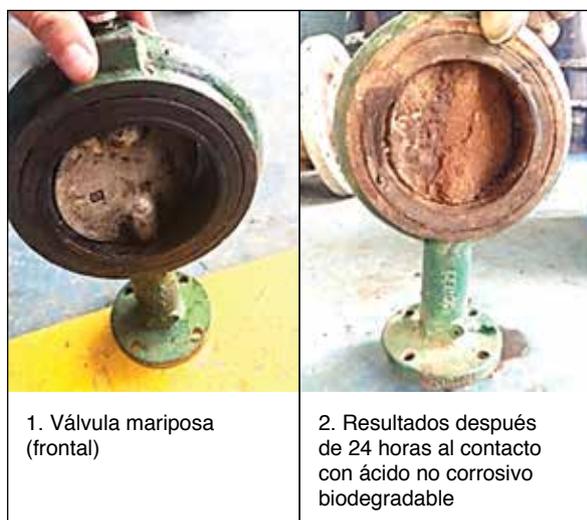
Figura 4: Comparativa del antes y el después de sumergir la válvula en ácido. Tiempo de contacto fue de 24 horas. Fuente: Intermipetrol S.A.

Se realizó un ensayo del ácido no corrosivo biodegradable en una válvula de mariposa con incrustaciones de escala y óxido. Se sumergió dicha válvula de mariposa con presencia de escala (Fig. 4) completa en un recipiente plástico con 5 gal de ácido no corrosivo biodegradable sin realizar ningún tipo de manipulación.

La reacción química entre escala y el ácido genera una espuma en poca cantidad que se deshace al ambiente. Al cabo de 20 minutos el ácido no corrosivo biodegradable ya había limpiado gran cantidad de escala y óxido presente en la muestra. Posterior, se dejó por un periodo de 24 horas en remojo.

Al cabo de las 24 horas se observó que la muestra no contenía ningún tipo de escala, incrustaciones u óxidos que tenía antes de realizar la prueba. Además, la muestra no mostró ningún tipo de desgaste en su cuerpo metálico, ni tampoco en el sello de caucho, ni en el cuerpo de la válvula.

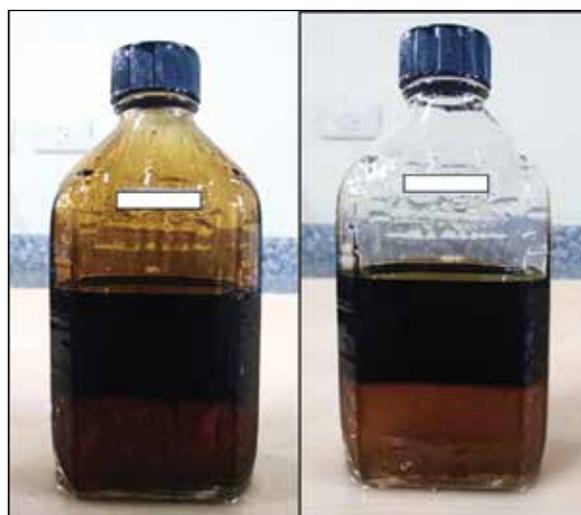
Figura 5: Ensayo de compatibilidades a 1 minuto y 30 minutos. Fuente: Departamento de Petróleos, Energía y Contaminación (DPEC)-UCE.

Se realizó un ensayo de compatibilidad con crudo de un pozo petrolero del Oriente ecuatoriano y el sistema ácido no corrosivo biodegradable (Fig. 5) con el objetivo de verificar si hay o no presencia de reacciones secundarias (emulsiones, precipitados) que pudiesen impedir la utilización de este ácido en pozos petroleros. El ácido no corrosivo fue preparado en mezcla con concentraciones específicas de surfactante y solvente mutual para tener una correcta separación de fases agua-aceite.

Del ensayo de compatibilidad realizado con crudo Oriente se puede apreciar acorde a la tabla 3, que al cabo de un minuto ya se contó con una separación de fases B (Oscura) y a los dos minutos ya se contó con una fase A (Definida). No se observó presencia de sedimentos, emulsiones, precipitados ni de lodo asfáltico.

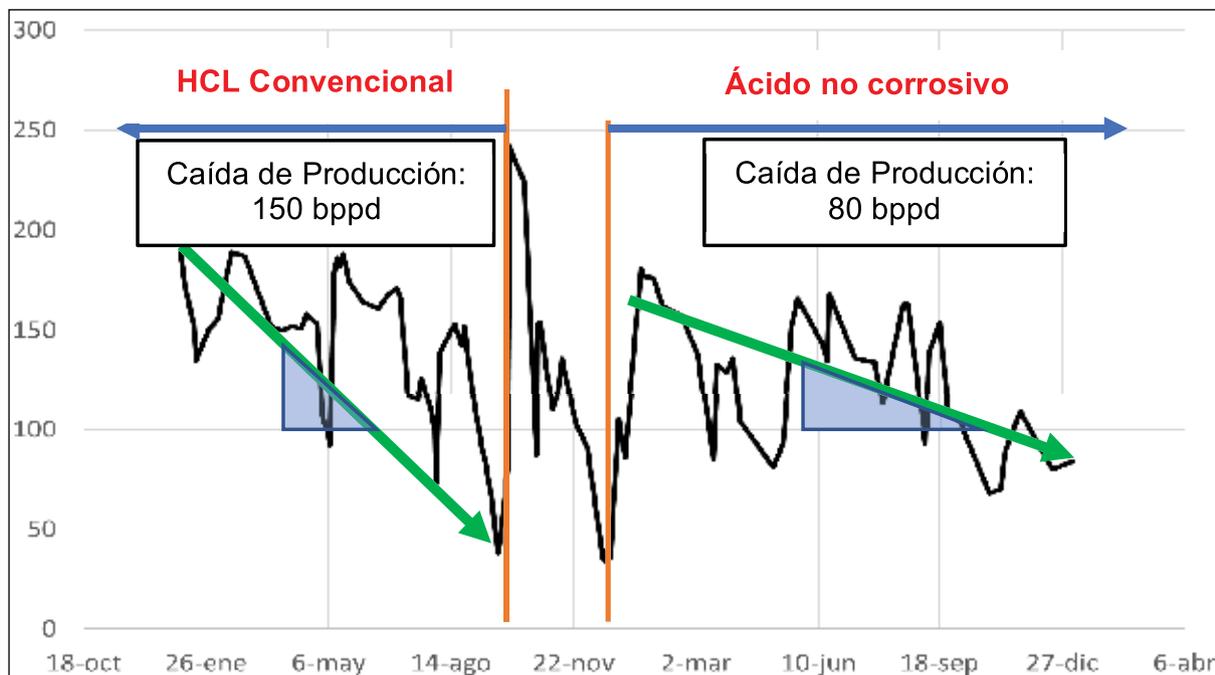
Figura 6: Histórico de producción del pozo X. Se aprecia el cambio en la caída de producción al implementar limpiezas ácidas con ácido no corrosivo biodegradable. Fuente: Intermipetrol S.A

En el pozo X que se describe a continuación (Fig. 6), previo al 22 de noviembre que se observa en la gráfica, la operadora realizaba limpiezas ácidas con HCl convencional asistido con CTU. La operadora realizaba esta modalidad de limpieza en el pozo X cada 3 meses. Del histórico de producción se observa una caída de producción en el pozo de alrededor de 150 bppd. Posterior al 22 de noviembre, la operadora decide realizar trabajos de limpieza ácida con ácido no corrosivo biodegradable en modalidad bullheading. La metodología aplicada en el pozo fue de realizar el bombeo del sistema ácido no corrosivo biodegradable con camión de bombeo siguiendo una línea de flujo conectada directamente al cabezal del pozo y circulando el sistema ácido hasta desplazar el tratamiento a la profundidad donde se encontraba identificada la obstrucción sólida de carbonatos (escala) en el equipo de bombeo electrosumergible (BES).

Con el histórico de producción se observa una caída de 80 bppd (mucho menor a los 150 bppd de caída de producción que se obtuvo en el trabajo empleado con CTU y HCl 12%). La operadora obtuvo un incremento de producción en el pozo X y las intervenciones en este pozo X se prolongaron a periodos de 6 meses, de esta manera se redujo el número de intervenciones al pozo.
