## Movilidad peatonal y capacidad de acogida del espacio público en el contexto comercial y de servicios, Alborada Guayaquil

*Pedestrian mobility and reception capacity of public space in the commercial and service context, Alborada Guayaquil*

**Citación:** Sánchez, M., Suco, C., Campoverde, L., & Valencia, R., (2023). Movilidad peatonal y capacidad de acogida del espacio público en el contexto comercial y de servicios, Alborada Guayaquil. *Novasinerugia*. 6(2). 62-76.

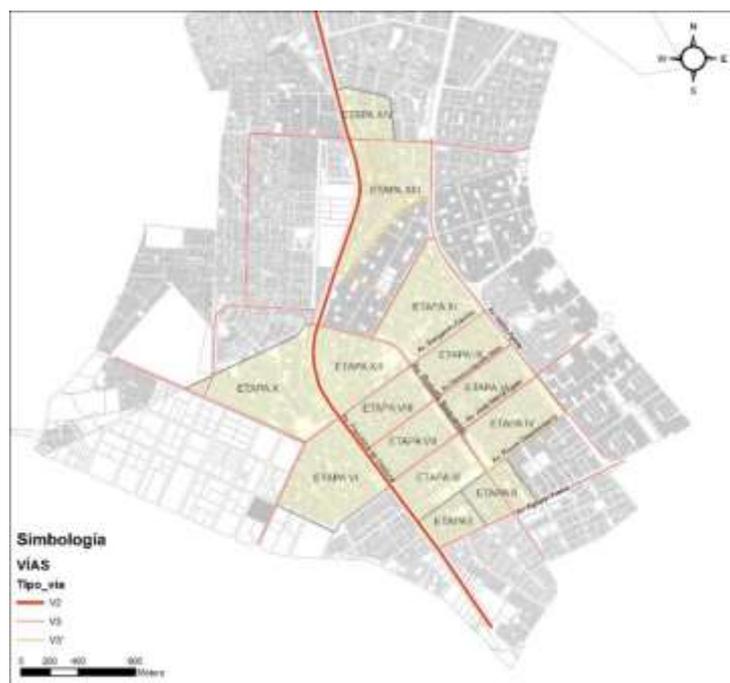
Figura 3: Eje comercial y de servicios av. Rodolfo Baquerizo, implantación de tramos

El tramo 1, intercepta a la Etapa II, colindante con la Etapa I, conformando espacialmente en la trama urbana un solo polígono, son las más antiguas y próximas a la ciudad consolidada y con escala menor de las variables que inciden en la movilidad peatonal y capacidad de acogida del espacio público, de manera contradictoria conforme lo refleja la figura 3 es el tramo de mayor concentración de personas.

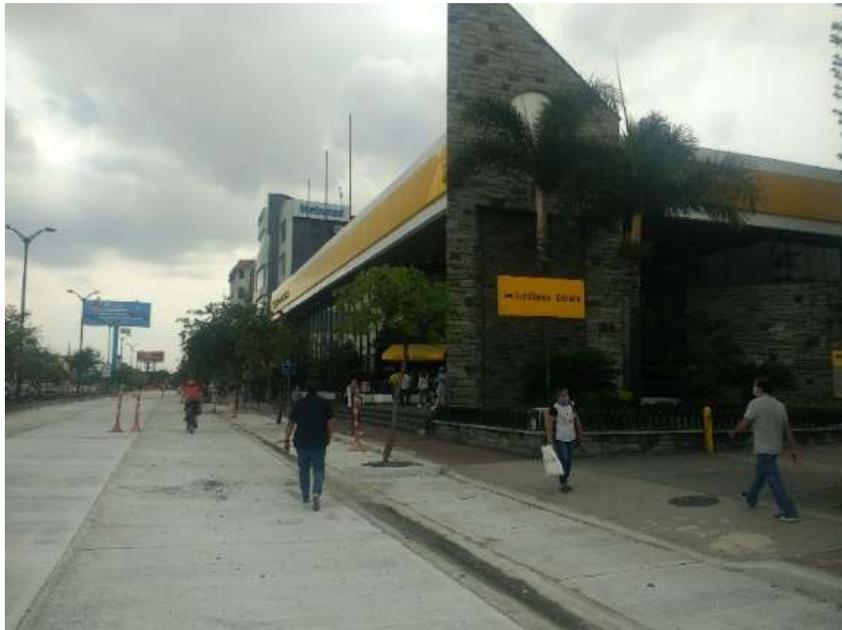
Figura 4: El peatón y ciclista hace uso de manera temporal de la calzada vehicular en el periodo de intervención pública de la avenida Rodolfo Baquerizo, del tramo 3 de esta vía.

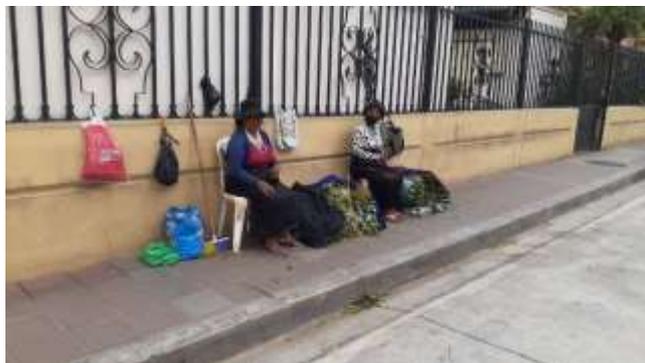
Figura 7: Espacio público, de banda de circulación peatonal ocupada parcialmente por vendedores informales, avenida Rodolfo Baquerizo, la Alborada

Es el soporte de su estructura urbana, su ordenador espacial, es el articulador de su existencia, tanto en el plano físico-funcional como en lo simbólico e interpretativo (Sánchez Padilla, 2018), para la Municipalidad de Guayaquil, es aquel espacio en que todas las personas tienen derecho a estar y circular libremente, diseñados y construidos con fines y usos sociales recreacionales o de descanso para actividades colectivas de tipo materiales o simbólicas (Municipal 2021, pág.96), actualmente esta banda peatonal es ocupada parcial y totalmente en algunos casos por vendedores informales, afectando la movilidad y eficiencia del desplazamiento de los peatones, evidenciado en la figura 7.

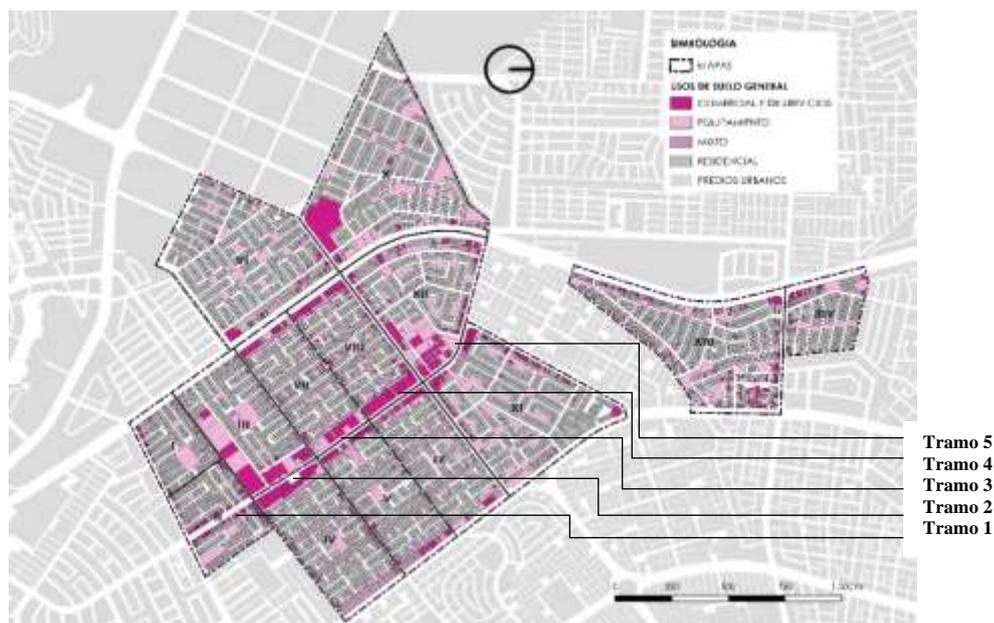
Figura 8: A lo largo del eje lineal en análisis predominan comercio, servicios y equipamiento.

Del geo portal municipal, la información catastral permite identificar los usos de suelo generales de la Alborada y del eje lineal de 1800 metros de la av. Rodolfo Baquerizo que aglutina comercios, servicios y equipamientos.

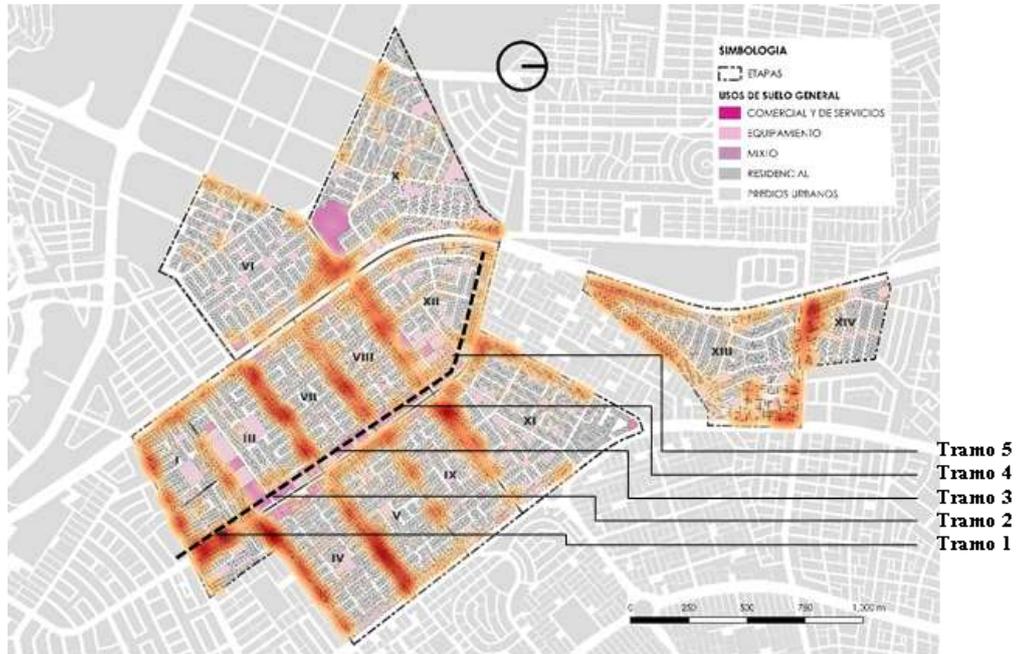
Figura 9: Concentración de personas en los ejes viales y en la avenida Rodolfo Baquerizo.

Los usos de suelo permiten realizar un mapa de la concentración de personas a lo largo de las vías que rodean cada una de las etapas y a lo largo del eje vial en análisis, figura 9.

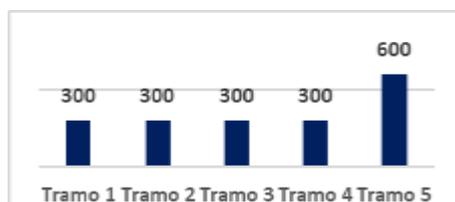
Figura 10: Longitud de los tramos del eje lineal comercial y de servicios.

Los tramos iniciales 1 y 2 con dimensiones de 300 m, predominan el comercio y los servicios, en los tramos centrales de dimensiones similares poseen además equipamientos, y por último el tramo final 5 de mayor extensión por el cambio del trazado geométrico de lineal a curvo, posee comercio, servicios y equipamientos.

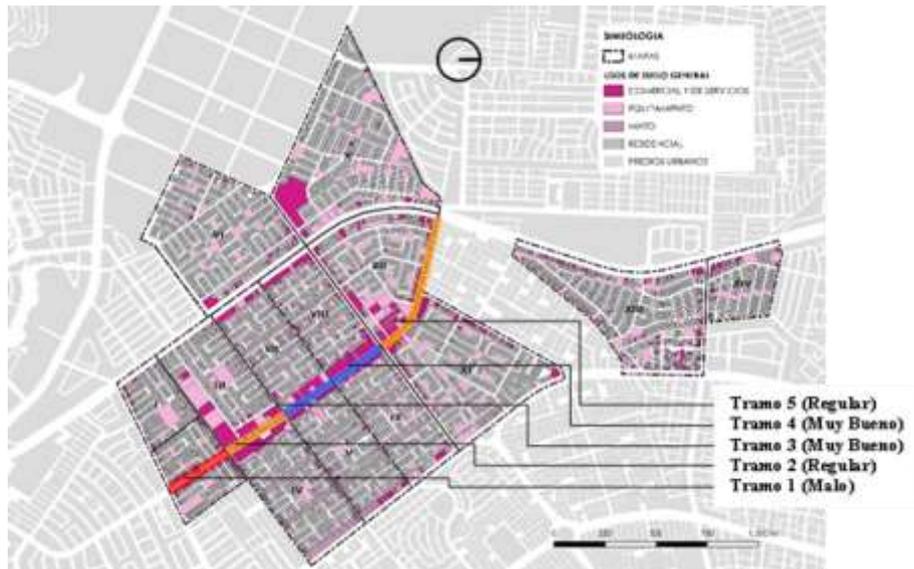
Figura 15: Cuantificación total por tramos del corredor comercial tipo lineal de la Alborada

A estos resultados, se agrega un mapa que refleja la escala de valores que poseen cada uno de los cinco tramos en base a los trece indicadores analizados, sintetizados por cromática en cada uno de los cinco tramos.
