# Comportamiento de Conexión Losa-Columna en Nudos Interiores de Pórticos con Losas Planas y Vigas Embebidas

<sup>1</sup>Escuela Politécnica Nacional, Facultad de Ingeniería Civil y Ambiental, Quito, Ecuador

## Experimental Test of Slab – Column Connection on Frames with Hidden Beams.

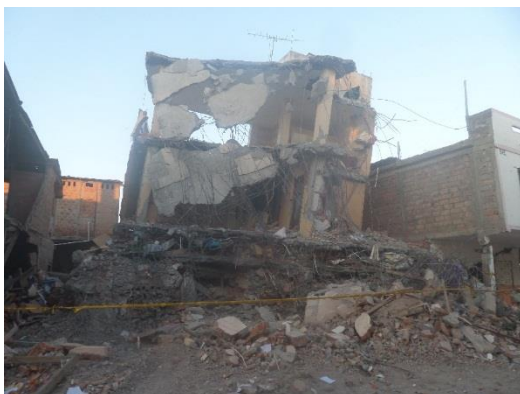
Figura 2. Vivienda con vigas embebidas en Manta afectada por el terremoto del 16 de abril de 2017.

El Ecuador está localizado es una zona de alto peligro sísmico. Esto se evidenció recientemente. El 16 de abril de 2016 a las 18:58:37 se produjo un sismo de magnitud 7.8Mw en Pedernales. Luego del evento sísmico se pudo evidenciar que varios edificios con losas planas y vigas embebidas llegaron al colapso, la mayoría de estos edificios no se diseñaron tomando en cuenta las recomendaciones del código de construcción vigente en Ecuador NEC 2015.

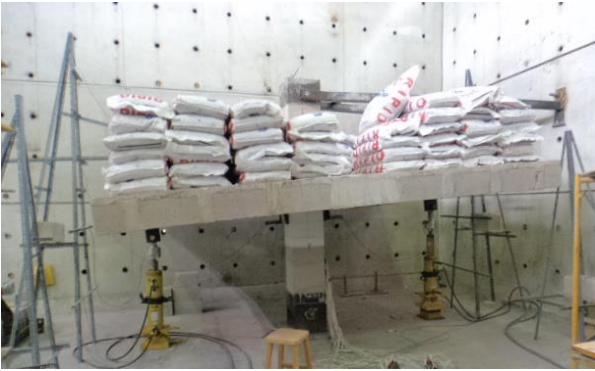
Figura 3. Losa con carga vertical y gatos hidráulicos colocados en la dirección de análisis.

El refuerzo utilizado tiene un esfuerzo mínimo de fluencia de 462,51MPa y un esfuerzo máximo de tensión de 607,14MPa. La resistencia del hormigón para el primer ensayo es de 24MPa. La resistencia del hormigón del Segundo ensayo es de 18MPa. Adicional al peso propio de los modelos, se colocó una carga adicional de 3825N sobre la losa. Esta carga se colocó para considerar la carga vertical normal que un edificio de oficinas podría tener antes de que se produzca un movimiento sísmico. Los efectos producidos por un evento sísmico se produjeron por dos gatos hidráulicos colocados en los bordes de las vigas embebidas en la dirección de análisis (ver Figura 3)

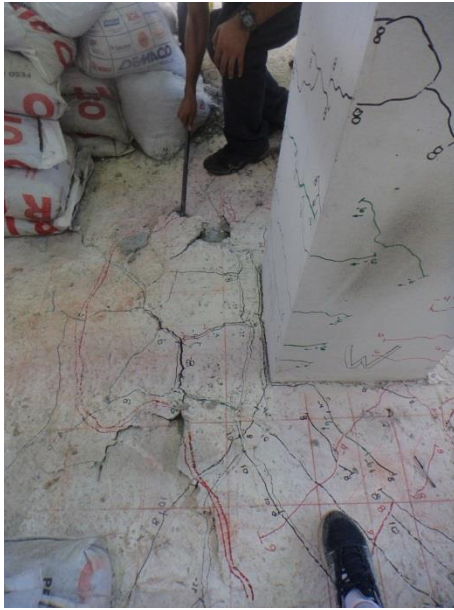
Figura 10. Losa agotada alrededor de la columna.

El agotamiento produce un asentamiento en la losa debido al movimiento producido por las fuerzas proporcionadas de los gatos hidráulicos

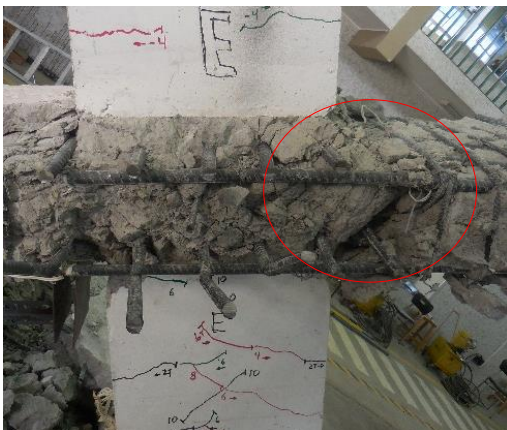
Figura 11. Efecto del corte de la losa debido a la falla por punzonamiento.

El agotamiento de la estructura por punzonamiento, produce el desprendimiento de la losa con respecto a la columna en forma cónica desde la unión inferior de la unión losa-columna hacia la zona superior de la losa a una distancia no mayor al peralte de la viga (d).

En el segundo ensayo se tomó la medida del cono de la falla por punzonamiento en el nivel superior de la losa, el valor medido fue 14cm, esto corresponde aproximadamente a  $2d/3$ .
