Estudio del Reforzamiento de Mampostería de Bloque de Hormigón mediante Ensayos Destructivos Aplicados a Pórticos de Acero con Juntas Apernadas

Study of the Reinforcement of Concrete Block Masonry through Destructive Tests Applied to Steel Frames with Bolted Joints

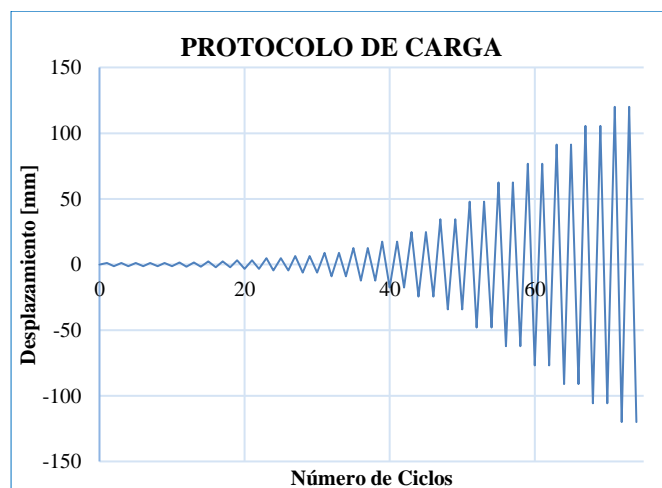
Figura 4. Protocolo de carga para ensayo.

La carga lateral se aplicó siguiendo las recomendaciones del FEMA 461, (2007) en el capítulo 2, que consisten en la aplicación cíclica lenta de carga o deformación con un patrón predeterminado, ver Figura 4.

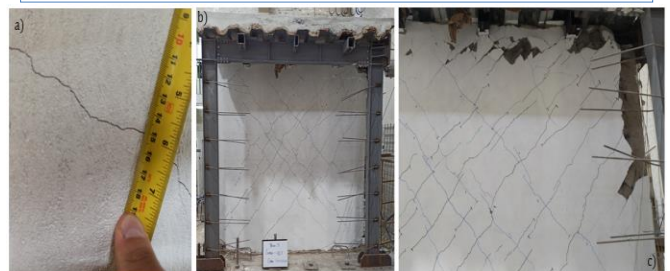
Figura 6. Curva de histéresis y niveles de daño (leve y moderado) del pórtico reforzado

La Figura 6 muestra la curva de histéresis del **pórtico reforzado**, en esta se han marcado tres etapas de daño:

1. Primeras fisuras muy poco notorias, no hay daños.
2. Hasta un nivel de daño leve, sin degradación significativa de rigidez y resistencia, con poca

disipación de energía, es decir, el prototipo presentó una respuesta muy rígida.

3. Hasta alcanzar un nivel de daño moderado, existe degradación de rigidez y mayor disipación de energía.

El daño leve se presentó como pequeñas fisuras en las diagonales principales de ambas caras del prototipo. Después se produjo el daño moderado, aquí se formaron grietas de mayor grosor sobre la mayor parte de la superficie del enlucido y existió desprendimiento de fragmentos en zonas cercanas a la viga.

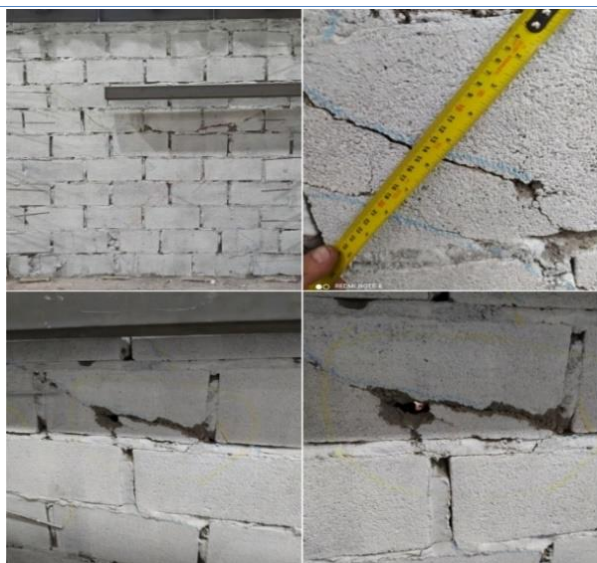
Figura 7. Curva de histéresis y niveles de daño para el pórtico con panel de relleno

La Figura 7 muestra la curva de histéresis del **pórtico con panel de relleno**, en esta se han marcado tres etapas:

1. Empiezan a notarse las primeras fisuras en las unidades de mampuesto y juntas, sin daños.
2. Hasta un nivel de daño leve, existe degradación significativa de rigidez y con poca disipación de energía.
3. Hasta un nivel de daño moderado, comportamiento con degradación de rigidez y mayor disipación de energía.

El nivel de daño leve se alcanzó con fisuras en puntos específicos concentrados de ambas caras del prototipo. En el daño moderado se formaron grietas de mayor grosor en las unidades de mampuesto a lo largo de las diagonales y en las juntas de mortero. Además, se presentaron daños por desprendimiento de fragmentos en mampuestos y aplastamiento en el centro del panel.

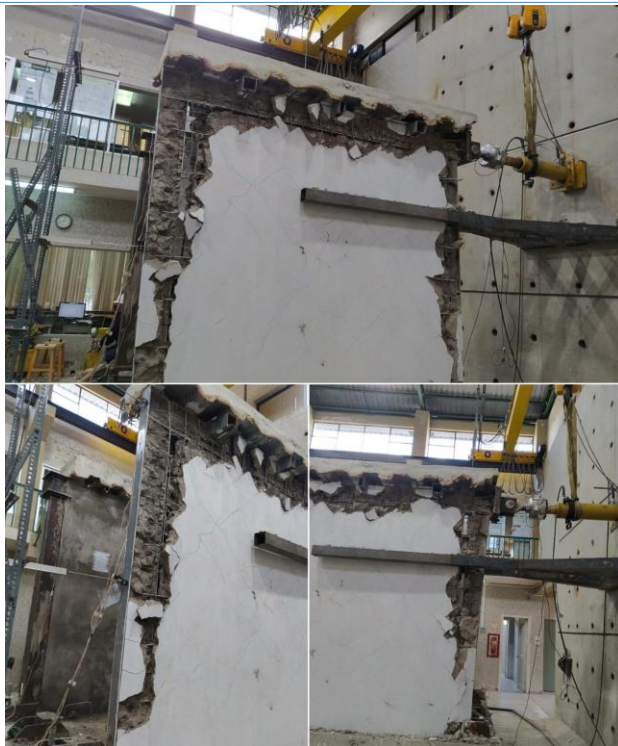
Figura 8. Curva de histéresis y niveles de daño para el pódico con panel rehabilitado

La Figura 8 muestra la curva de histéresis del **pórtico rehabilitado**, marcándose cuatro etapas:

1. Sin daños y hasta alcanzar un nivel de daño leve.
2. Hasta el nivel de daño moderado, existe degradación de rigidez y mayor disipación de energía, y se alcanza un valor cercano a la máxima resistencia.
3. Hasta llegar a un nivel de daño extenso, en los primeros ciclos se alcanzó la resistencia máxima del prototipo, en los posteriores se tuvo una gran caída de la resistencia la cual se mantuvo hasta finalizar esta etapa.
4. Desde el punto de daño extenso hasta el colapso, se tuvo grandes valores de desplazamiento con valores de fuerza similares en cada ciclo, evidenciando que ya no se tuvo un comportamiento monolítico en el prototipo.

El daño leve se alcanzó con pequeñas fisuras en las dos direcciones. El daño moderado se alcanzó con grietas de mayor grosor en zonas concentradas cercanas al marco. Además, se presentaron daños por desprendimiento de fragmentos. En el nivel de daño extenso ya no se presentó un aumento de agrietamiento del panel reforzado, el daño fue evidenciado por el progresivo desprendimiento del enlucido en la viga y columnas.

El ensayo cíclico se llevó hasta el ciclo número 32 con un desplazamiento de 76,80 mm (deriva del 3,20 %) y con una fuerza que ha decaído a 211 kN, en adelante se procedió con un empuje monotónico hasta un desplazamiento de 139 mm donde se evidenció la falla definitiva de columnas, desgarre de soldadura en la conexión viga columna y la rotura de pernos en el alma de la viga; además, la rotura de algunas varillas de anclaje y de la malla electrosoldada.

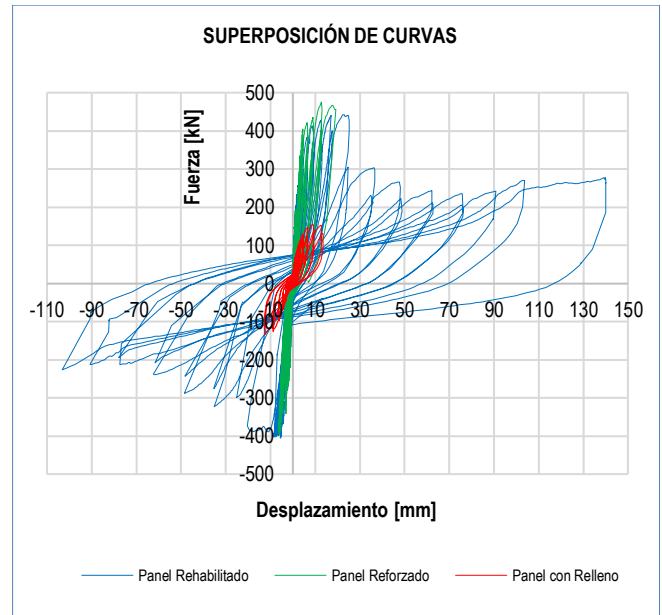
Figura 9. Curvas de histéresis y de capacidad para los prototipos ensayados

Las curvas de histéresis y de capacidad de los prototipos, obtenidas con la metodología de ASTM E2126-19 se presentan en Figura 9, donde la curva de capacidad se obtiene como la curva promedio entre los valores absolutos de las envolventes positiva y negativa del ensayo cíclico.

- Se observa en la Figura 9 que la curva de capacidad del pódico reforzado presenta una resistencia mayor que los otros casos, lo cual era de esperarse ya que este prototipo tuvo un reforzamiento en el panel de relleno sin daño. El pódico rehabilitado también presenta un valor de resistencia máxima cercana al anterior, lo que muestra que el reforzamiento sobre el panel de relleno con daño moderado resulta muy adecuado. Comparando la resistencia alcanzada en los ensayos entre el pódico con panel de relleno y el pódico reforzado, se evidencia un gran aumento de la misma hasta el nivel de daño moderado, este valor aumenta de 145 kN a 425 kN que representa un

aumento del 194,05% y disminuyendo la deriva en este nivel de daño de 0,52% a 0,27%.
