Cuantificación de la pérdida de suelo por escorrentía bajo dos metodologías de labranza en la producción de caña de azúcar para la elaboración de panela

Quantification of soil loss due to runoff under two tillage methodologies in the production of sugarcane for the production of panela

Siembra 10 (2) (2023): e5435

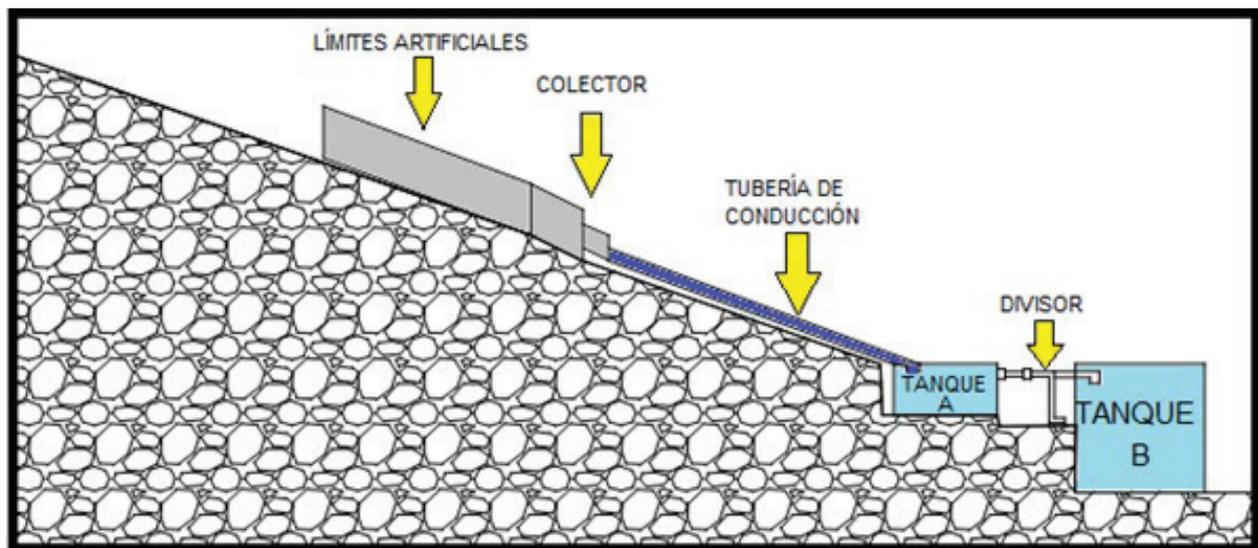
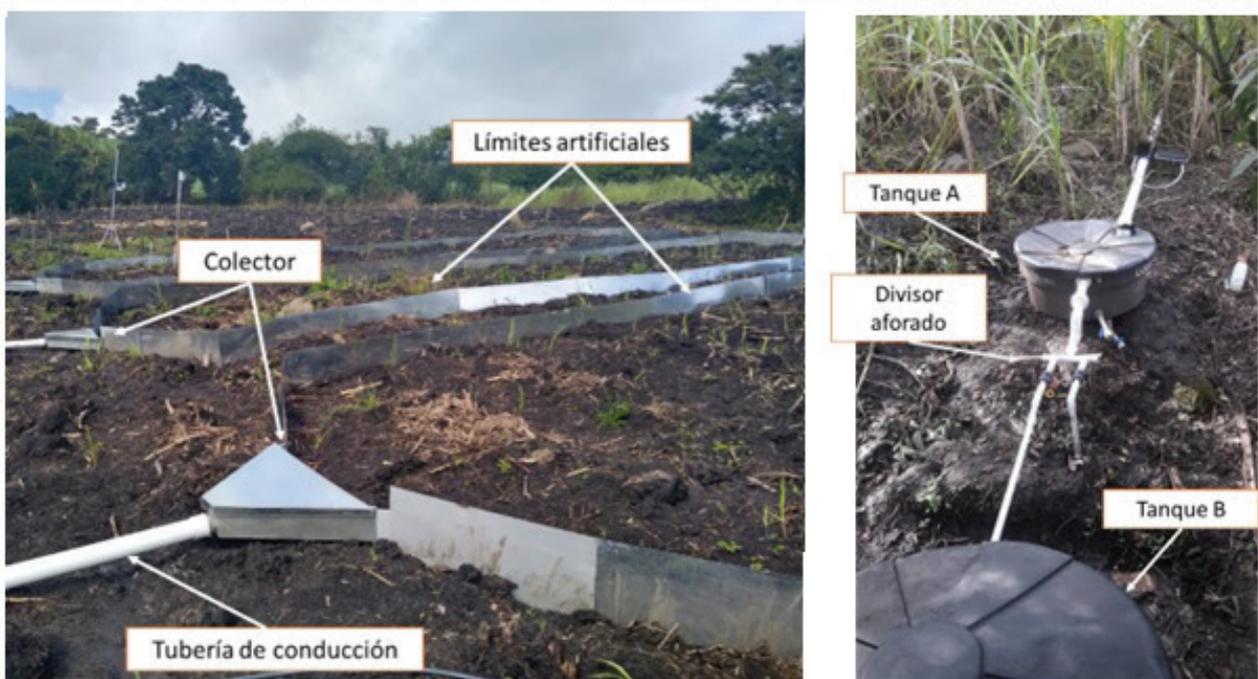
Figura 1. Esquema de instalación de las parcelas de escorrentía en el departamento de Santander (municipio de Vélez).
Figure 1. Layout scheme for runoff plots in the department of Santander (municipality of Vélez).

El diseño experimental utilizado fue un modelo de efectos fijos de un factor con dos tratamientos (Montgomery, 2004), donde el factor evaluado es el método de preparación o labranza primaria del suelo y los dos tratamientos corresponden a una alternativa de labranza reducida donde se prepara el suelo únicamente con un pase de cincel rígido (T1) y a la preparación convencional realizada por el agricultor que consiste en un pase de cincel rígido y dos pases de un arado de discos lisos (T2). Evaluando tres repeticiones por cada uno de los tratamientos para un total de seis parcelas de escorrentía cerradas. Cada una de las parcelas tiene un área confinada de 75 m² usando límites artificiales desmontables (construidos con lámina de hierro galvanizado) y con una capacidad de almacenamiento de agua de 1.250 litros (tanque A: 250 L y tanque B: 1.000 L) (Figura 1).

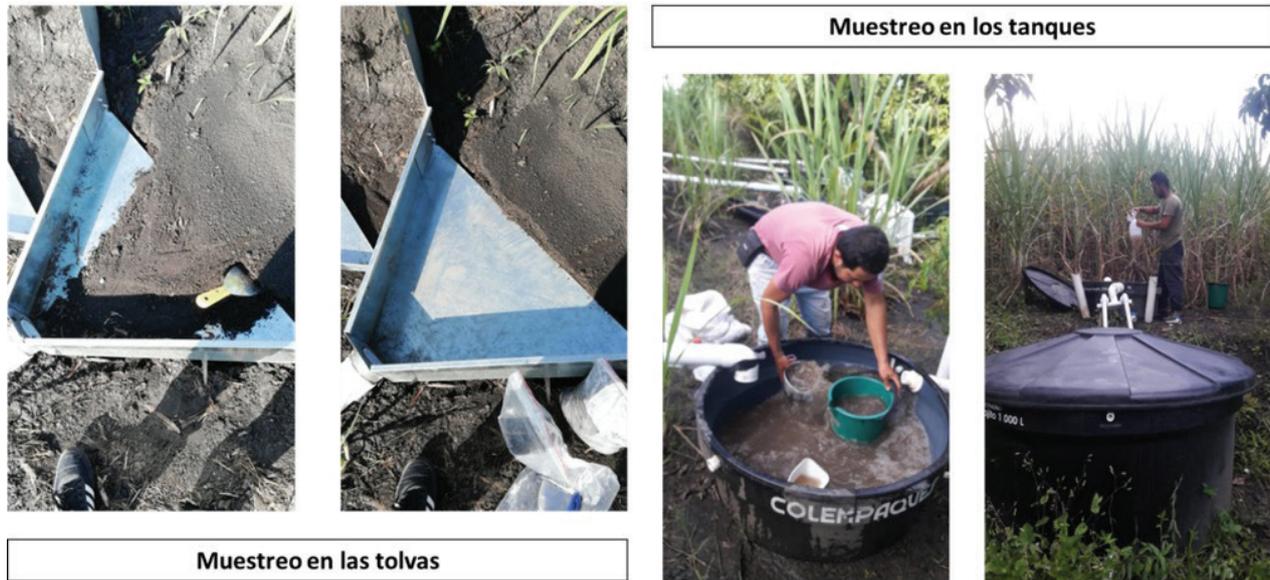
Figura 2. Toma de muestras en las tolvas y los tanques de las parcelas de escorrentía en el departamento de Santander (municipio de Vélez).
Figure 2. Sampling in the hoppers and tanks of the runoff plots in the department of Santander (municipality of Vélez).

(Chow et al., 1994). Después de uno o varios eventos de precipitación, las muestras de agua de escorrentía de cada una de las parcelas son colectadas al igual que los agregados presentes en la tolva (Figura 2). Estas muestras son llevadas al laboratorio donde se secan y se estima el peso seco de los sedimentos y de los agregados.

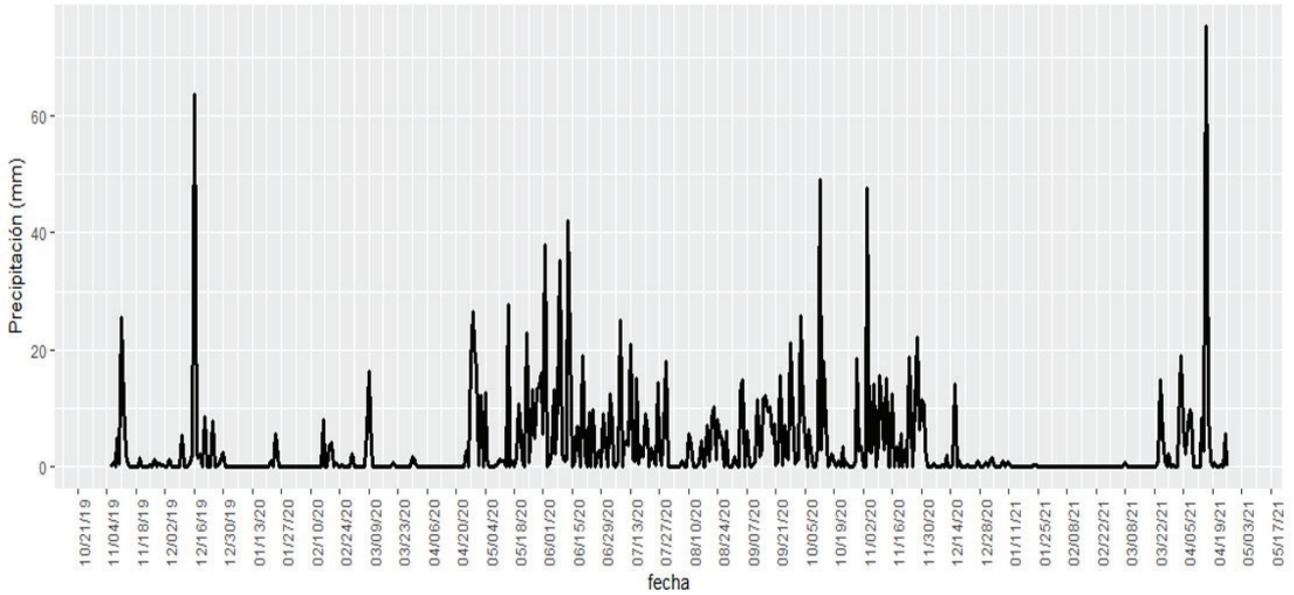
Figura 3. Precipitación diaria en mm del periodo de octubre de 2019 hasta marzo de 2021 en el departamento de Santander (municipio de Vélez).
Figure 3. A Daily precipitation in mm from October 2019 to March 2021 in the department of Santander (municipality of Vélez).

Durante el periodo de evaluación, se registró la máxima precipitación el 16 de marzo del 2021 con una precipitación total de 75,2 mm, seguido de la del 16 de diciembre de 2019, con un valor de 63,6 mm, y de las lluvias registradas el 12 de octubre del 2020 y el 4 de noviembre con 49 mm y 47,4 mm, respectivamente. Asimismo, se observaron (Figura 3) dos periodos continuos de lluvia, el primero entre finales de abril y principios de agosto. El segundo periodo se registra desde finales de agosto hasta diciembre.

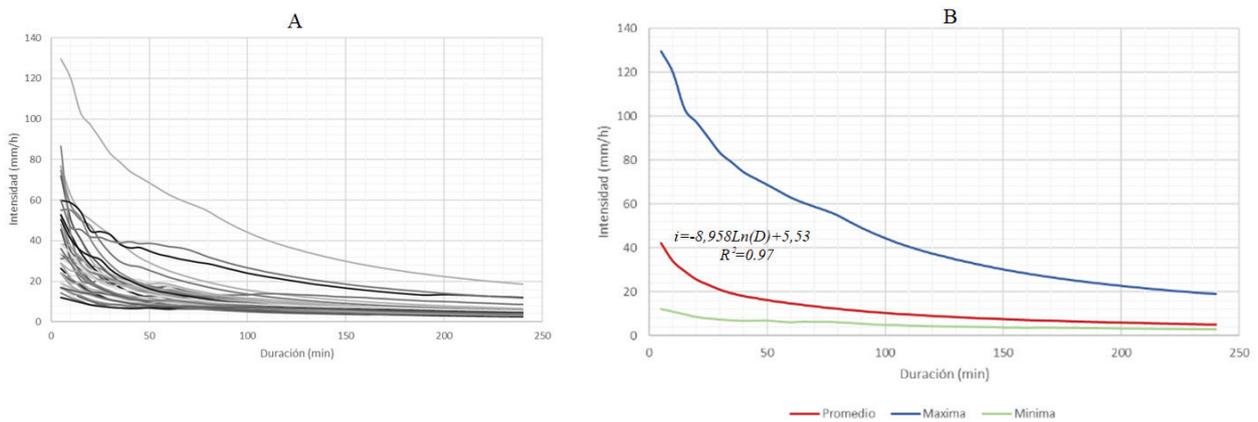
Figura 4. Curvas intensidad-duración para las 36 tormentas (A) y curva de intensidad-duración máxima, promedio y mínima (B).
Figure 4. Intensity-duration curves for the 36 storms (A) and intensity-duration curve maximum, average and minimum (B).

Se seleccionaron las precipitaciones diarias superiores a 12,5 mm (36 eventos de lluvia). De las tormentas seleccionadas, se obtuvo un conjunto de curvas intensidad-duración para la zona (Figura 4A). Se observó (Figura 4B) que las intensidades promedio más altas fueron entre 20 y 40 mm h⁻¹ cuando la duración de las lluvias eran menores a 30 minutos.

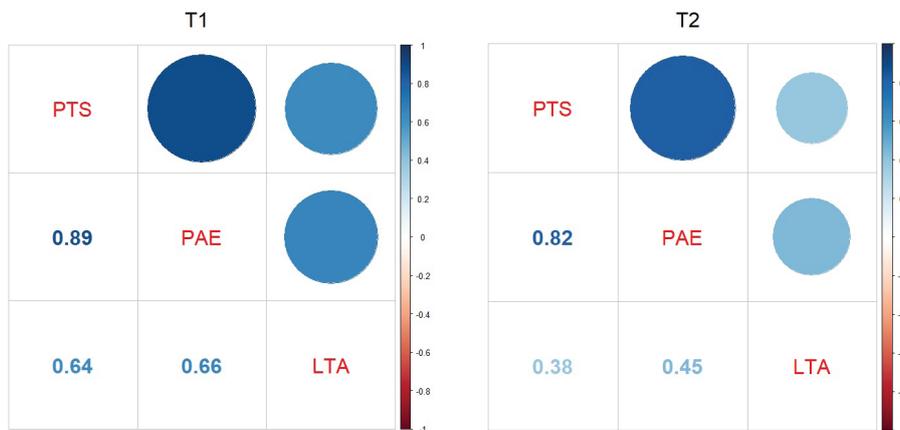
Figura 5. Correlación de Pearson para las variables: PTS (pérdida total de suelo), PAE (pérdida de agua por escorrentía) y LTA (lámina total acumulada).
Figure 5. Pearson correlation for the variables: PTS (total soil loss), PAE (loss of runoff water) and LTA (total accumulated sheet).

Se aprecia en la Figura 5 que la pérdida total de sedimentos [PTS] que se midió en las parcelas de escorrentía tiene una correlación alta (> 0,8) con respecto a la pérdida de agua por escorrentía [PAE] en los tratamientos evaluados, indicando que entre mayor es PAE los valores de PTS se incrementan. Un comportamiento similar se observa con respecto a la lámina total aplicada [LTA], donde los valores de correlación positivos en los dos tratamientos muestran que entre más agua producida por las precipitaciones los valores de PTS y PAE tienden a incrementarse.

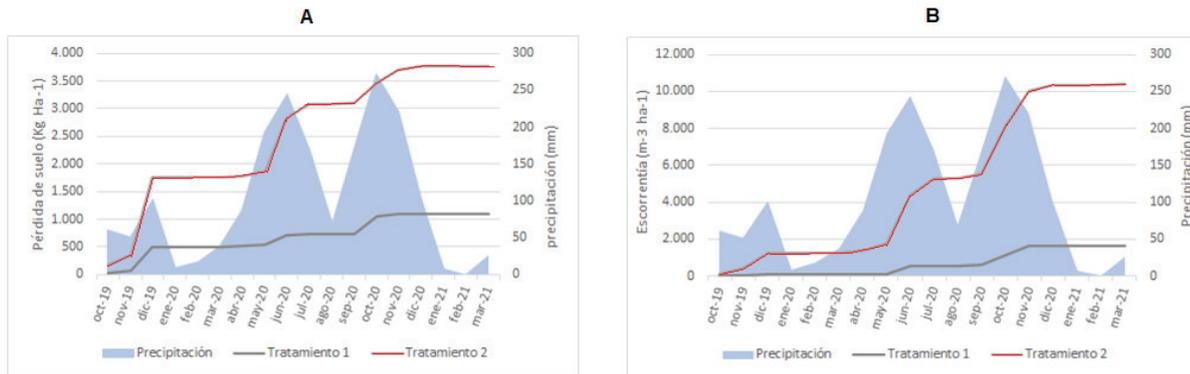
Figura 6. Pérdida de suelo acumulado (A) y volumen de agua de escorrentía acumulada (B) durante un ciclo productivo de caña para panela en el departamento de Santander (municipio de Vélez).

Figure 6. Accumulated soil loss (A) and accumulated runoff water volume (B) during one canesugar crop cycle for panela production in the department of Santander (municipality of Vélez).

En la Figura 6 se puede observar la pérdida de suelo acumulada durante el tiempo del desarrollo vegetativo del cultivo, así como la precipitación mensual durante dicho periodo. De la gráfica se aprecia que, durante todo el ciclo productivo, la pérdida de suelo acumulada fue mayor para el tratamiento con labranza tradicional (T2), llegando a ser hasta 2,5 veces mayor que la pérdida acumulada para el tratamiento con labranza de conservación (T1).

Para el caso de la escorrentía (Figura 6) se presentó el mismo comportamiento descrito para la pérdida de suelo. Los mayores volúmenes de agua de escorrentía durante todo el periodo de desarrollo vegetativo fueron registrados en las parcelas con el tratamiento de labranza tradicional (T2). Adicionalmente, en la gráfica se observa que los incrementos significativos en el volumen de escorrentía acumulado se encuentran directamente relacionados con los periodos de precipitación presentados durante el desarrollo del cultivo. Finalmente, es importante resaltar que durante los primeros 6 meses de desarrollo de cultivo, la escorrentía acumulada en el tratamiento con labranza de conservación (T1) es baja (comportamiento asintótico al eje x), comportamiento que se espera dado que la labranza únicamente con cincel forma pequeñas “zanjas” en el suelo que sirven como “trincheras” o “trampas” tanto para el agua de escorrentía como para los sedimentos en suspensión (Ortiz Cañavate, 2012).
